„Pozwólmy przemówić zabytkom”

2012

Dom Solny

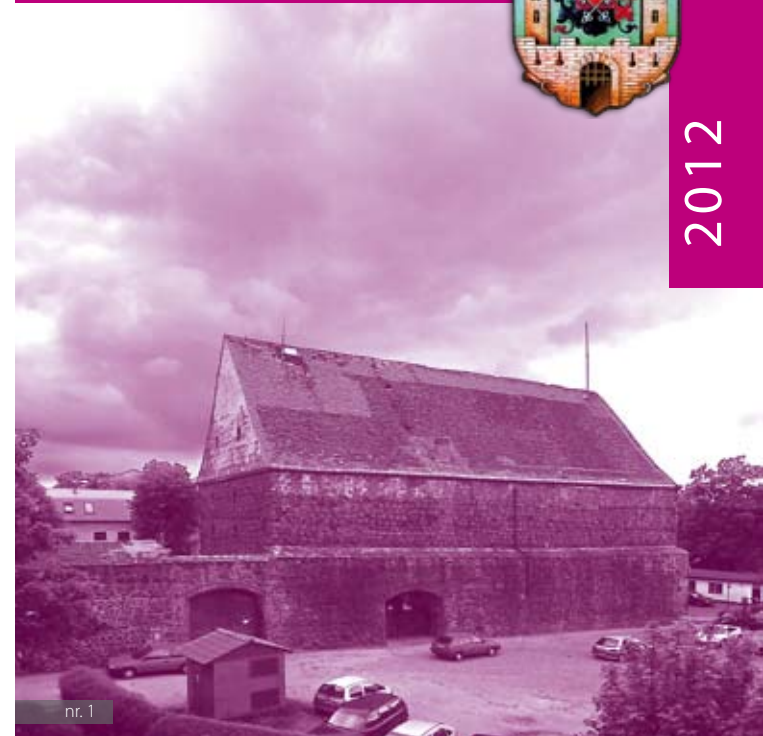
nr. 4

- nr. 1: Lubanški Dom Solny / Laubaner Salzhaus
fot. Paweł Sokolowski
- nr. 2: Dom Solny/ Salzhaus
fot. Łukasz Tekiela
- nr. 3: Dom Solny na pocz. XIX w. / Salzhaus am Anfang des 19. Jahrhunderts
ilustracja z prywatnych zbiorów Janusza Kulczyckiego
- nr. 4: Dom Solny – przekrój / Salzhaus – Durschnitt
ilustracja ze zbiorów Muzeum Regionalnego w Lubaniu

Wysoki na 22 m Dom Solny został wzniesiony na planie prostokąta o wymiarach 33,82 x 18,40 m. Posiada 4 kondygnacje i przestronny strych. Mury Domu Solnego wykonano z kamienia bazaltowego oraz pełnych otoczków na zaprawie wapiennej z domieszką gliny. Wszystkie stropy magazynu posiadają drewnianą konstrukcję i wspierają się na drewnianych słupach. Poszczególne poziomy łączy schody w formie drabin opartych o belki stropowe. Należy nadmienić, że Dom Solny posiadał zewnętrzne tynki, których resztki można jeszcze dostrzec na zachodniej elewacji.

The 22m (72 ft) tall Salt House was erected on a rectangular plan of 33,82 x 18,40m (111 x 59 ft). It is a four-storey building with a spacious attic. The walls of the Salt House were built with basalt stones and field boulders on lime mortar with some clay. All the ceilings are wooden and they rest on wooden pillars. The floors are joined by ladder-shaped stairs, leaning on the ceiling beams. It is worth noticing that there was external plaster on the Salt House, whose remnants can still be found on the west facade.
